ΔΙΕΡΕΥΝΗΣΗ ΤΩΝ ΣΥΝΘΗΚΩΝ ΕΚΔΗΛΩΣΗΣ ΤΗΣ ΚΑΤΟΛΙΣΘΗΣΗΣ ΣΤΗΝ ΠΕΡΙΟΧΗ ΤΗΣ Χ.Θ. 123 ΤΟΥ ΑΥΤΟΚΙΝΗΤΟΔΡΟΜΟΥ ΚΟΡΙΝΘΟΥ – ΤΡΙΠΟΛΕΩΣ ΚΑΙ ΜΕΤΡΑ ΑΠΟΚΑΤΑΣΤΑΣΗΣ

ΠΕΡΙΛΗΨΗ

INVESTIGATION OF THE CAUSES OF THE SLIDING ON THE 123KM ON THE KORINTHOS-TRIPOLIS NATIONAL ROAD AND WORKING TECHNIQUES TO RESTORE THE STABILITY

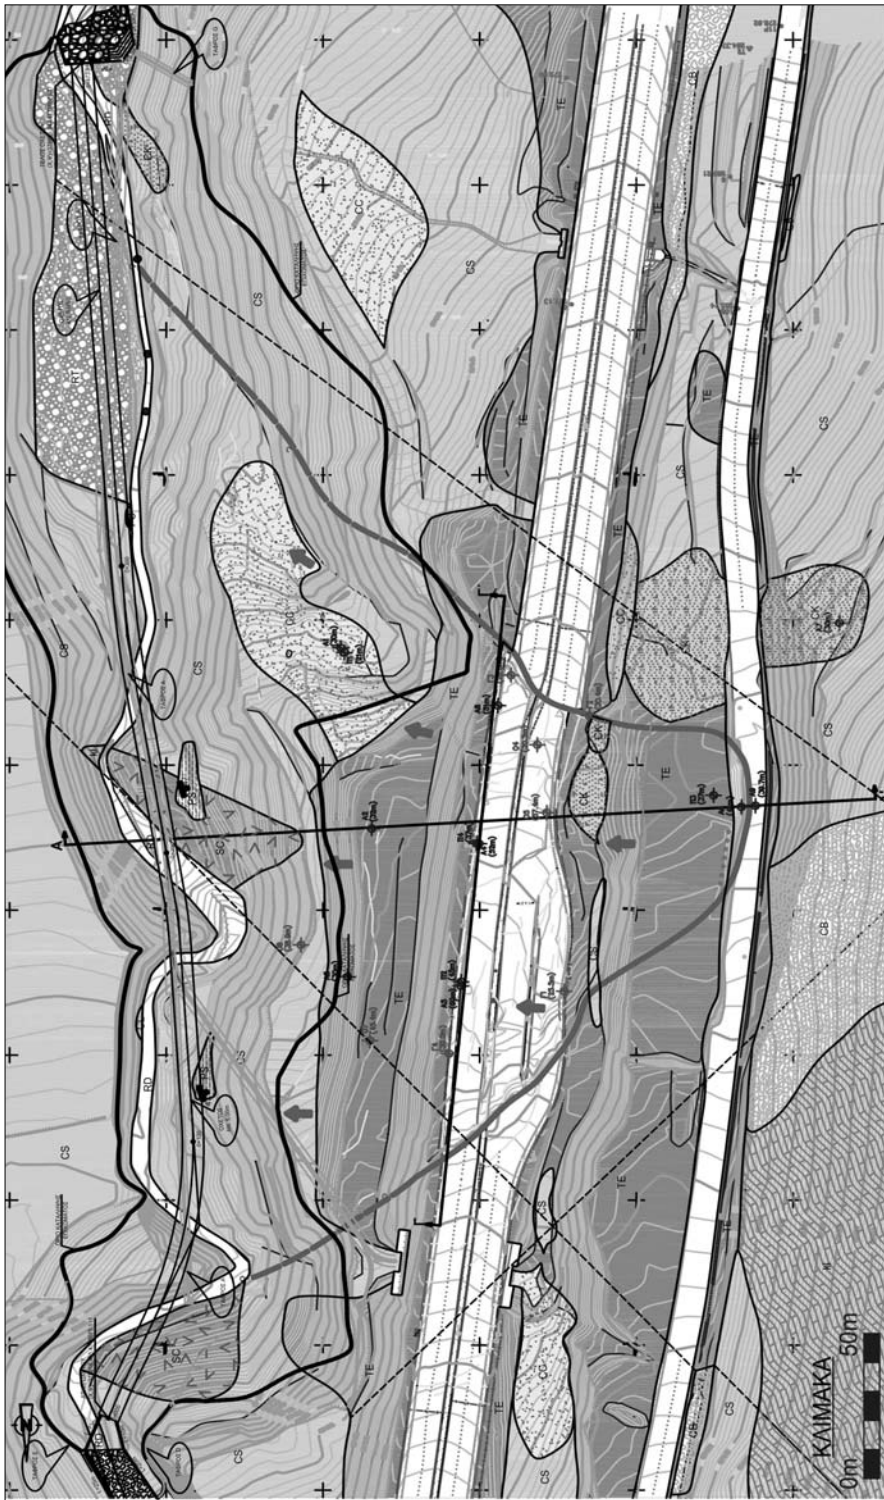
Σχήμα 1. Γεωλογικός χάρτης της περιοχής (στο σχέδιο έχουν προστεθεί και τα έργα περι το σταθεροποιητικό επίχωμα ποδός) (ΕΔΑΦΟΣ Ε.Π.Ε. ΚΑΙ ΠΡΙΣΜΑ Α.Τ.Ε. ΙΑΝΟΥΑΡΙΟΣ 2004).

Ο αυτοκινητόδρομος βρίσκεται σε επίχωμα μέσου ύψους 10 m πάνω από ασθενώς συγκολλημένα υλικά κορημάτων (αργιλώδη αμμοχάλικα), με έντονη ετερογένεια κατά την οριζόντια και κατακόρυφη διεύθυνση και τα οποία αναπτύσσονται είτε επί νεογενών σχηματισμών είτε επί ασβεστολίθων του αλπικού υποβάθρου (σχήμα 1, 2, 3).

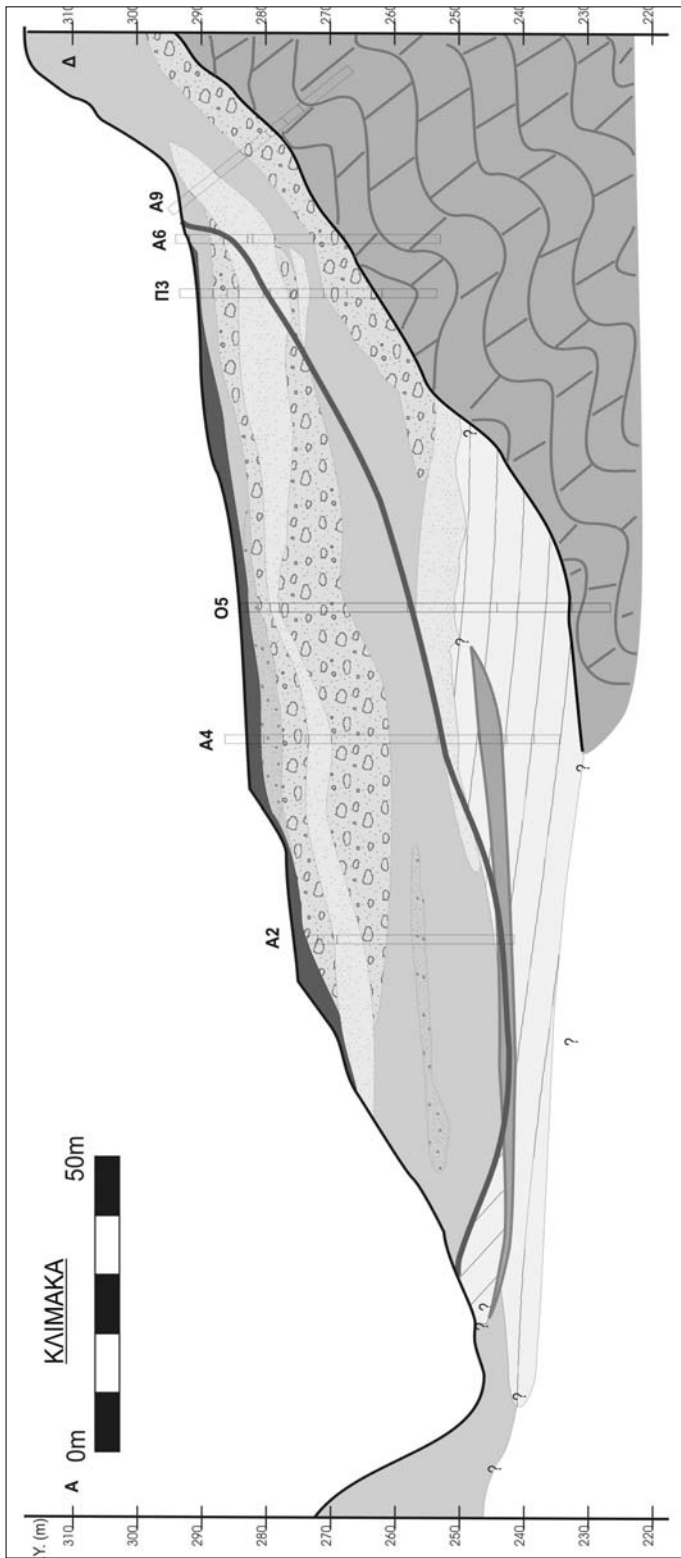
Σχήμα 2. Γεωλογική Τομή Α - Α' (ΕΔΑΦΟΣ Ε.Π.Ε. ΚΑΙ ΠΡΙΣΜΑ Α.Τ.Ε. ΙΑΝΟΥΑΡΙΟΣ 2004).

Η επιφάνεια ολίσθησης, σύμφωνα με τα στοιχεία των κλισιομετρήσεων, εντοπίζεται στη βάση των υλικών του κώνου κορημάτων (Σχήμα 2). Συγκεκριμένα φαίνεται να ακολουθεί την επαφή των αμμοχαλικώδων σχηματισμών με τις αργιλικές ενστρώσεις, οι οποίες συστηματικά εμφανίζονται στη βάση του κώνου κορημάτων. Η επιφάνεια επαφής τους και κατά συνέπεια η επιφάνεια ολίσθησης διαμορφώνεται πολύ βαθιά, έως και βαθύτερα από το Α.Υ. της κοίτης του χειμάρρου.

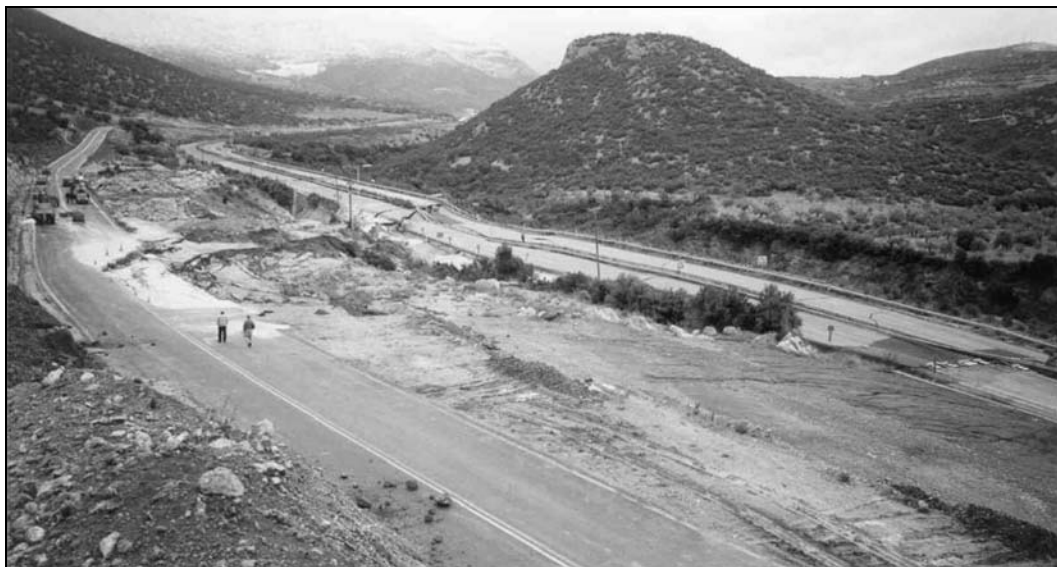
Στο χρονικό διάστημα που μεσολάβησε από το 1999, όπου εντοπίστηκε και οριοθετήθηκε το πρόβλημα, μέχρι τον χειμώνα του 2002-2003, η εξέλιξη της κατολίσθησης ήταν ερπυστικού τύπου με ρυθμούς μετακινήσεων της τάξεως των 10cm το έτος, ενώ την χειμερινή περίοδο συχνά έφτανε και 3-4cm τον μήνα. Η διάνοιξη των ρωγμών είχε σαν αποτέλεσμα την ολοένα μεγαλύτερη εισροή υδάτων επιταχύνοντας το φαινόμενο έως την 8-2-2003, οπότε και αυτό εκδηλώθηκε (Σχ.4, 5).

Σχήμα 4. Αποψη της κατολισθημένης μάζας από ανάντη. Διακρίνεται το φρύδι της κατολίσθησης που έφτασε έως το μέσο του ανάντη της Ε.Ο. παράδρομου.

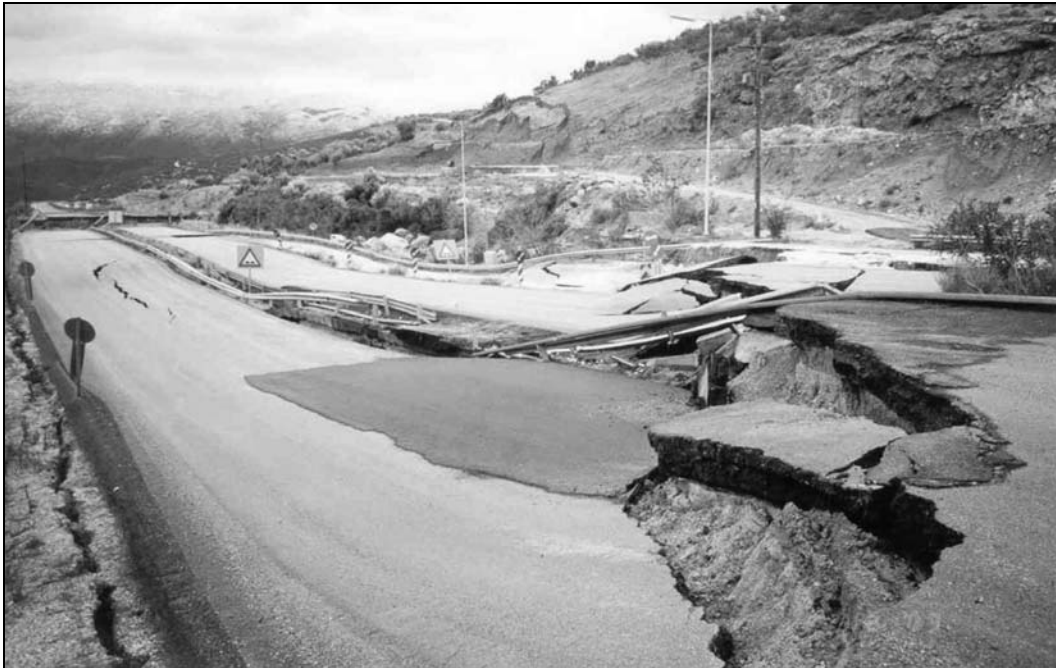
Σχήμα 5. Άποψη του βυθίσματος που προκάλεσε η κατολίσθηση στο οδόστρωμα της Ε.Ο. Κορίνθου-Τρίπολης.

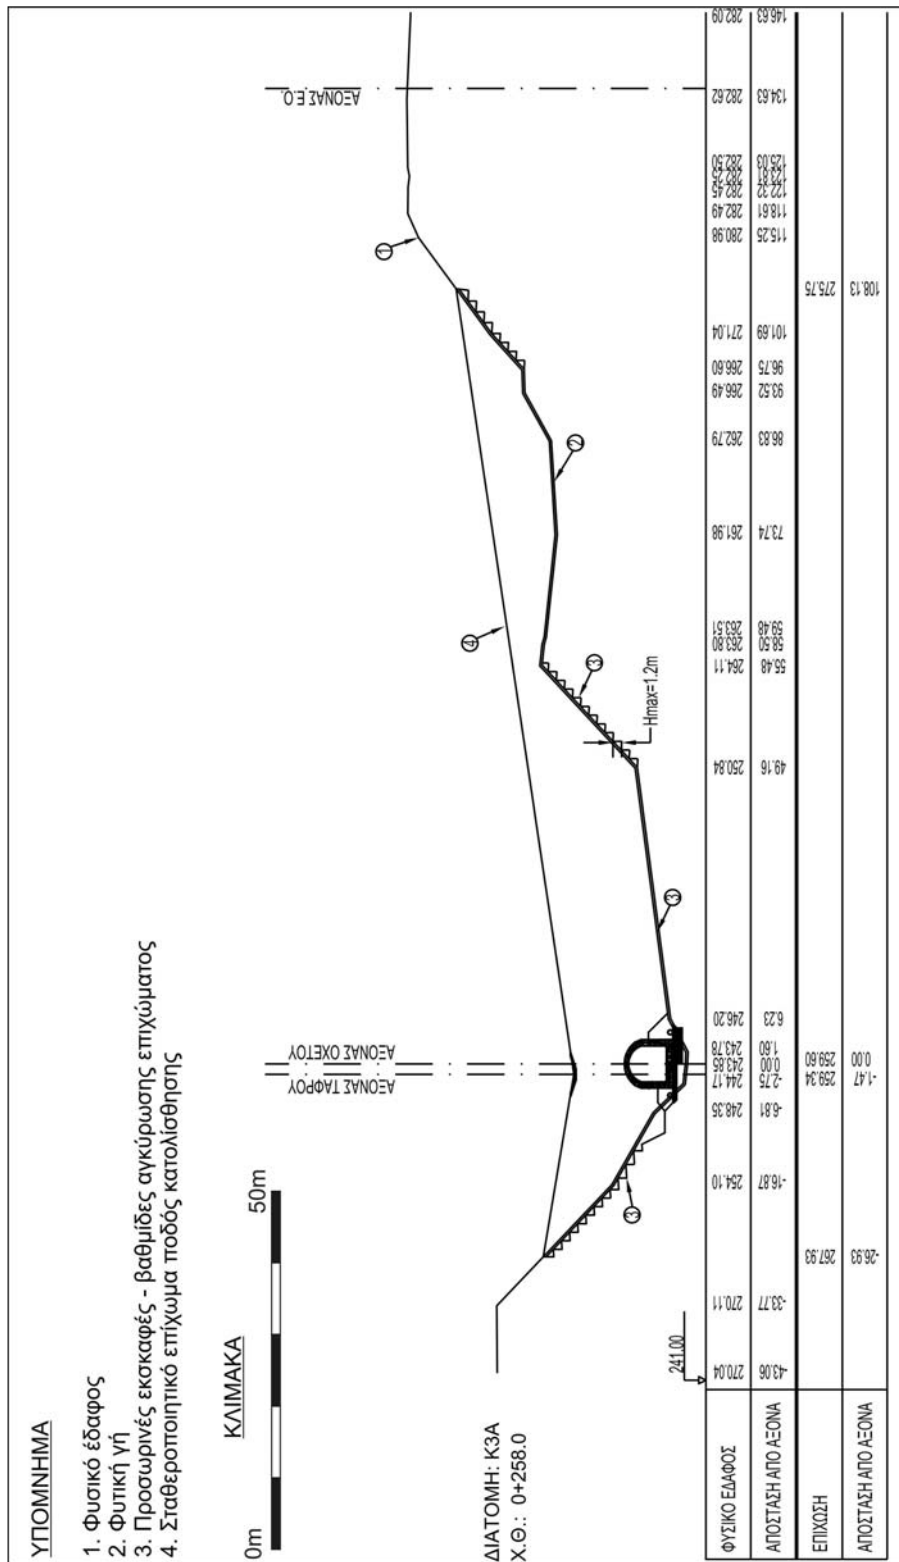
Σχήμα 6. Σταθεροποιητικό επίχωμα. Διατομή στην ίδια περίπου θέση με την γεωλογική τομή Α - Α' (ΕΔΑΦΟΣ Ε.Π.Ε. ΚΑΙ ΠΡΙΣΜΑ Α.Τ.Ε. ΙΑΝΟΥΑΡΙΟΣ 2004)

- Κατασκευή υψηλού επιχώματος (ύψους της τάξεως των 15.0m) στον πόδα της μάζας που κατολίσθησε το οποίο λειτουργεί ως αντίβαρο ποδός αλλά και ως αντιστήριξη, εφόσον πρόκειται για εγκιβωτισμένο επίχωμα στην κοίτη του ρέματος Βελανιδοπόταμου (σχήμα 6, 7).
- Κατασκευή δικτύου αποστράγγισης στην περιοχή του σταθεροποιητικού επιχώματος και του αυτοκινητόδρομου. Το αποστραγγιστικό δίκτυο περιλαμβάνει διαμήκη στραγγιστήρια, αγωγούς στραγγιστηρίων και αποστραγγιστικές κλίνες.
- Κατασκευή πυκνού επιφανειακού δικτύου αποχέτευσης ομβρίων. Το επιφανειακό δίκτυο αποχέτευσης ομβρίων είναι πιο πυκνό περί την κεφαλή της κατολίσθησης ώστε να περιορισθεί σημαντικά η κατέισδυση των ομβρίων υδάτων στην κατολισθημένη μάζα.

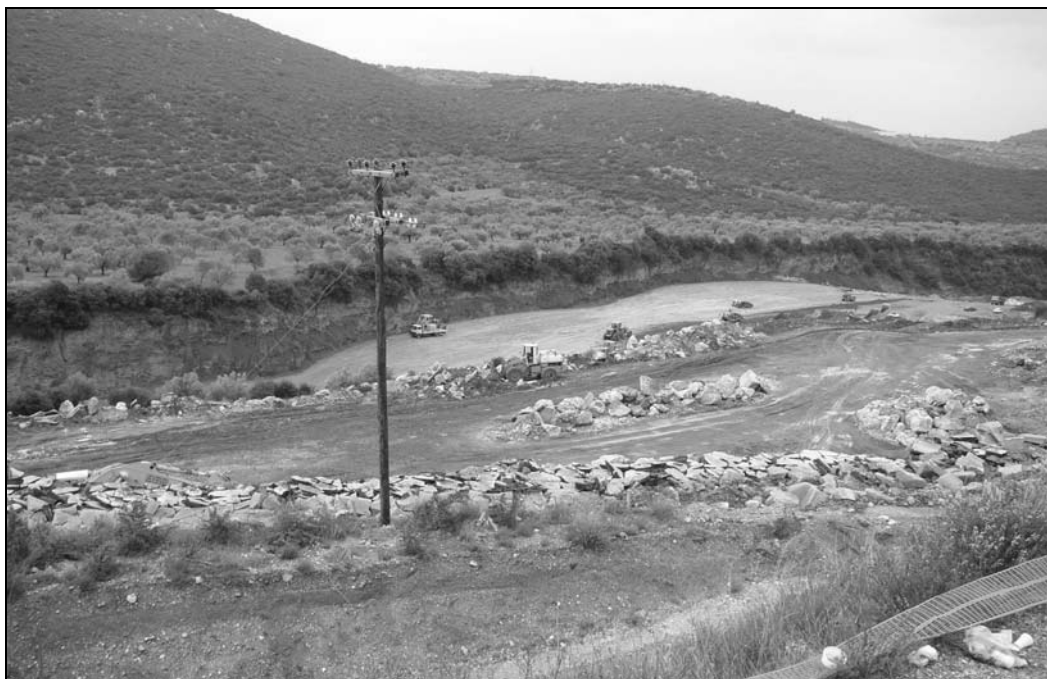
Σχήμα 7 Άποψη της περιοχής ενδιαφέροντος κατά την κατασκευή του σταθεροποιητικού επιχώματος.
