ΚΑΤΟΛΙΣΘΗΤΙΚΑ ΦΑΙΝΟΜΕΝΑ ΣΤΟΝ ΟΙΚΙΣΜΟ ΚΑΝΑΛΙΩΝ ΝΟΜΟΥ ΦΘΙΩΤΙΔΟΣ ΚΑΙ ΑΝΤΙΜΕΤΩΠΙΣΗ ΤΗΣ ΑΝΑΣΧΕΤΙΚΗΣ ΔΡΑΣΗΣ ΤΟΥΣ ΣΤΗΝ ΟΙΚΙΣΤΙΚΗ ΑΝΑΠΤΥΞΗ ΤΗΣ ΠΕΡΙΟΧΗΣ

Ρόζος Δ.¹ και Αποστολίδης Ε.²

LANDSLIDE PHENOMENA IN KANALIA VILLAGE, FTHIOTIDA PR. AND HANDLING THEIR IMPACTS IN THE RESIDENTIAL DEVELOPMENT OF THE AREA

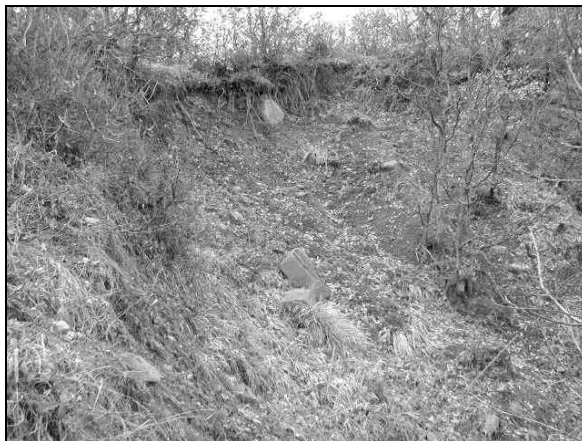
Σχήμα 5. Οριακή εδαφική θραύση κατολισθητικής κίνησης στα πλευρικά κορημάτα με τα υλικά αποσάθρωσης.
