Ο σεισμός του Αιγίου (15 - 6 - 1995), σεισμοτεκτονικές παρατηρήσεις και γεωμορφικές επιπτώσεις στο φυσικό περιβάλλον

Δ. Παπαναστασίου και Κ. Γάκη - Παπαναστασίου***

Περίληψη

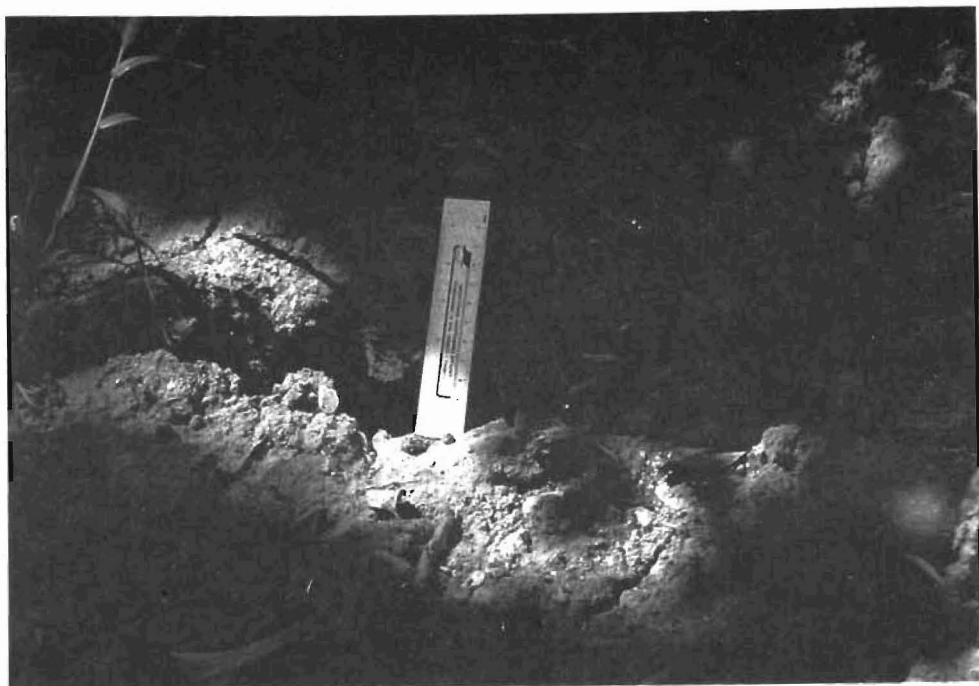
Φωτ. 1. Εδαφική ρωγμή, κατακόρυφης κίνησης 5 cm που παρατηρήθηκε σε διάφορες θέσεις κατά μήκος του ρήματος του Αιγίου.

Κατασκευές οι οποίες ευρέθηκαν πάνω στην εδαφική διάρρηξη υπέστησαν σοβαρότατες ζημιές, όπως η κατάρρευση του Διοικητηρίου της ΕΒΟ και οι σοβαρότατες ζημιές στο εργοστάσιο «Κουνινιώτης» (περιοχή Αγίου Κωνσταντίνου), η κατάρρευση μονόροφης οικίας στην περιοχή Μυρτιάς (Δυτικά του Αιγίου), το Υπολιμεναρχείο του Αιγίου, και κατοικίες στην περιοχή των Σταφιδάλων του Αιγίου.

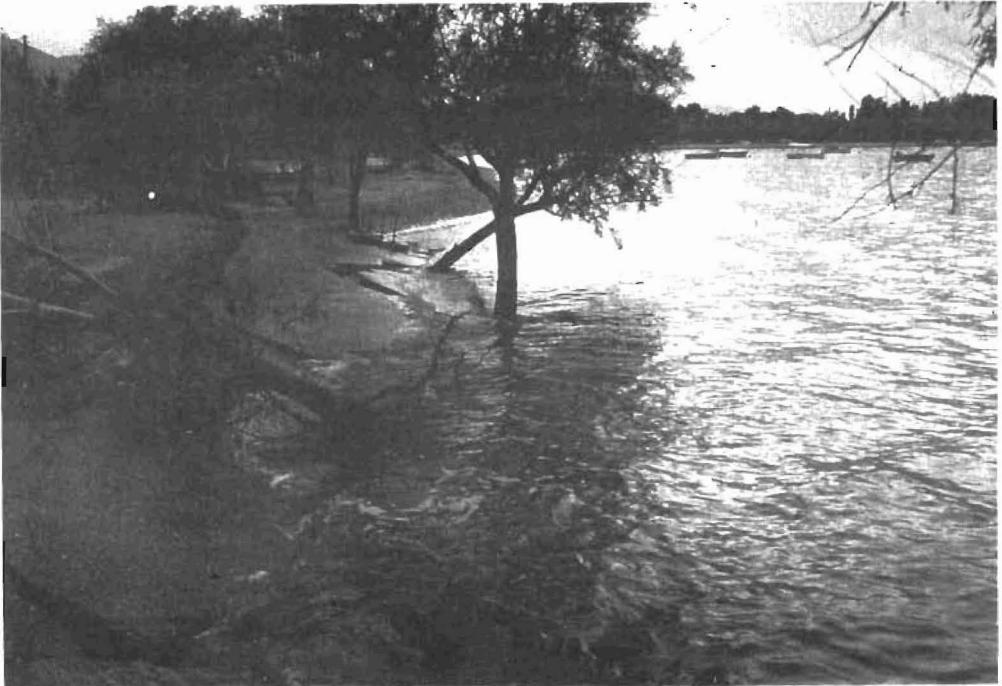
Φωτ. 2. Καταβύθιση της ακτής στην παραλία των Νικολαϊκών.

200 περίπου μέτρων και πλάτους 15 μέτρων (Φωτ. 2). Μεταξύ της νέας ακτής και της θάλασσας, παρατηρήθηκε υψομετρική διαφορά 1,5 περίπου μέτρων. Τέλος, στο ακρωτήριο Τρυπιάς αποσπάστηκε έκταση μήκους 170 μέτρων και πλάτους 50-70 μέτρων. Το φαινόμενο ενισχύθηκε στη θέση αυτή από τον πολύ χαλαρό χαρακτήρα των αποθέσεων που αντιστοιχούν στις εκβολές του Βουραϊκού.
