ΧΑΡΤΟΓΡΑΦΗΣΗ ΤΩΝ ΚΑΤΟΛΙΣΘΗΣΕΩΝ ΠΟΥ ΠΡΟΚΛΗΘΗΚΑΝ ΣΤΟ ΣΕΙΣΜΟ ΤΟΥ ΠΑΚΙΣΤΑΝ (2004) ΜΕ ΧΡΗΣΗ ΔΟΡΥΦΟΡΙΚΩΝ ΕΙΚΟΝΩΝ ASTER ΚΑΙ IKONOS

Γεωργακάς Δ., Κατσέλης Σ.

Χαροκόπειο Πανεπιστήμιο, Τμήμα Γεωγραφίας

MAPPING OF LANDSLIDES TRIGGERED BY THE EARTHQUAKE IN PAKISTAN (2004) USING ASTER AND IKONOS SATELLITE IMAGES

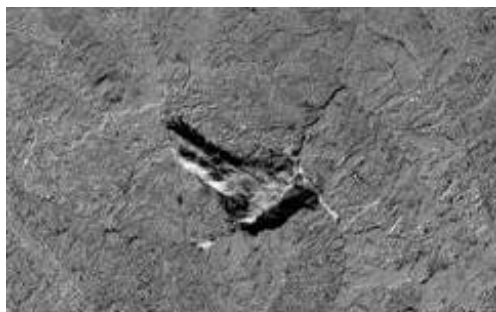
Εικόνα 4. Κατολίσηση στο νότιο ανατολικό τμήμα της περιοχής μελέτης

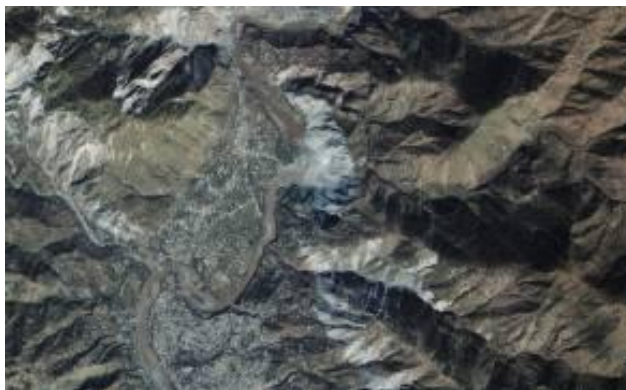
Ο μεγέθους 7.6 βαθμών της κλίμακας Ρίχτερ σεισμός, προκάλεσε την μεγαλύτερη καταστροφή από τις κατολισθήσεις στην περιοχή γύρω από το Μουτζαφαραμπάτ, περίπου δέκα χιλιόμετρα από το επίκεντρο του σεισμού. Η παρακάτω εικόνα, είναι από το δορυφορικό σύστημα IKONOS στις 9 Οκτωβρίου 2005, μόλις 4 ημέρες μετά το σεισμό. Στο κέντρο της εικόνας, φαίνεται καθαρά ότι η δυτική πλευρά του βουνού έχει καταρρεύσει ολοκληρωτικά, κάτι που είχε ως αποτέλεσμα τεράστιες ποσότητες βράχων και λάσπης να καταλήξουν στον ποταμό Νείλουμ. Ο ποταμός μετά το σεισμό, ήταν σχεδόν αγνώριστος καθώς η συγκεκριμένη κατολίσηση ήταν μόνο μία, αν και η μεγαλύτερη, από τις πολλές που συνέβησαν κατά μήκος του ποταμού. Στο κέντρο της εικόνας, δίπλα από τη μεγάλη κατολίσηση, βρίσκεται το χωριό Μάκχρι, το οποίο και ισοπεδώθηκε από την κατολίσηση.

Εικόνα 6. Η ευρύτερη περιοχή βόρεια του Μουτζαφαραμπάτ (Δορυφορική εικόνα IKONOS ανάλυσης 1 μέτρου)(Πηγή:http://earthobservatory.nasa.gov/Newsroom/NewImages/Images/neelum_iko_2005282.jpg).

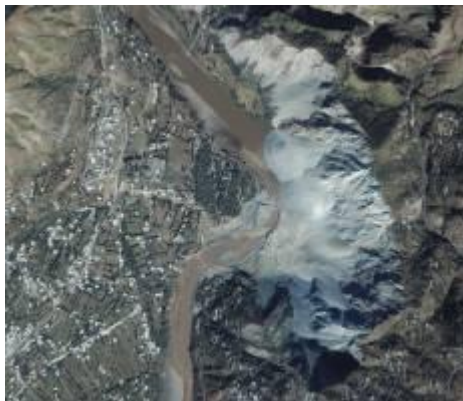
Εικόνα 7. Δορυφορική εικόνα IKONOS ανάλυσης 1 μέτρου. Η περιοχή βόρεια του Μουτζαφαραμπάτ, στο χωριό Μάκχρι. Οκτώβριος 2005)(Πηγή: http://earthobservatory.nasa.gov/Newsroom/NewImages/Images/nelum_iko_2005282.jpg).

Τα καθαρά νερά του ποταμού Νείλουμ έχουν γίνει καφέ λόγω της λάσπης και του χρώματος από τις κατολισθήσεις. Η κατολίσθηση αυτή, μπλόκαρε την κανονική ροή του ποταμού και είχε ως αποτέλεσμα ο ποταμός Νείλουμ να χάσει το χαρακτηριστικό σχήμα U και να ακολουθήσει μια πιο ομαλή πορεία προς τα νότια. Η καταστροφή, δεν σταμάτησε στα όρια του ποταμού, καθώς όλοι οι γύρω δρόμοι αποκλείστηκαν από την κατολίσθηση.
